Автотека
проект Avito

NISSAN NOTE E11 , 2008

VIN: SJNFCAE11U1293962 Госномер: X856AT98

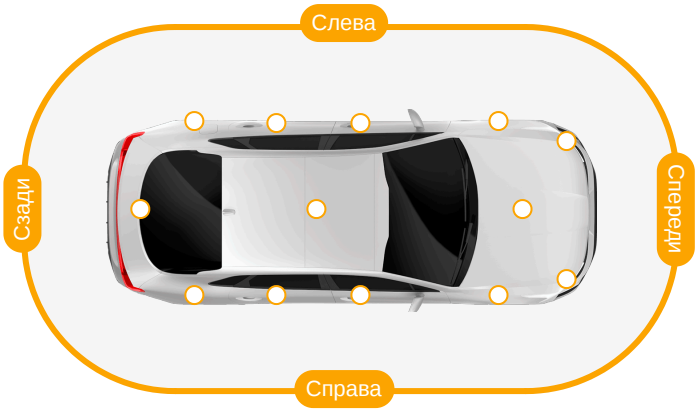
оба бампера, оба передних крыла, обе левых двери, правое переднее колесо

передний бампер
правый задний фонарь
четыре крыла
четыре двери
оба порога
задняя дверь
оба левых колеса
лобовое стекло
заднее стекло
крыша
