Автотека
проект Avito

Volkswagen TIGUAN , 2020

VIN: XW8ZZZ5NZLG037600 Госномер: H587TH198

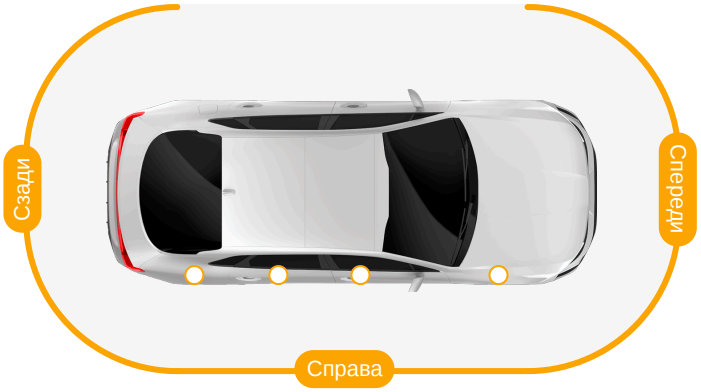
Первое происшествие

Расчёт стоимости ремонта от 21 января 2021 года

Стоимость окраски:	20 860 ₽
Стоимость механических работ:	21 980 ₽
Стоимость запасных частей:	80 769 ₽
Общая стоимость:	124 029 ₽

Дверь передняя правая отремонтировать

Окраска ремонтная (площадь повреждения детали <20-50%)

Крыло переднее правое ремонтная краска
Дверь передняя правая ремонтная краска
Боковина правая ремонтная краска
Лючок топливного бака ремонтная краска

Дверь задняя окраска новая деталь

Кузовной ремонт от 15 февраля 2021 года

Облицовка бампера п - с/у. крыло п пр с-у (покрытие бампера демонт) вкл: дек планку л ветров стекла, колесо, подкрылок и фар. стекло бок. пр. - укрыть (при окрасочных работах). колесо з пр - с/у. дверь п пр - с/у. обивка двери п пр - с/у. дверь з пр - с/у. дверь з пр - зам (снята). двери п пр детали снять/установить (для внешн окрашивания) вкл: ручку двери, вш зеркала, уплотн ш. оба задних фонаря - с/у. облицовка бампер з - с/у (задн фонари сняты). лючок топливного бака - с/у. подкрылок з пр - с/у (колесо снято). кожух колесной арки з пр - с/у. скрытые полости кузова - антикор. защита. дверь з пр антикоррозион защита (соп раб). т/с спереди и сзади - проверить (подготовка систем помощи водителю). радарн датчик - отрегулировать (соп раб) т/с спереди и сзади проверен или замерен. фара - отрегулировать вкл: пр-туманные фары - отрегулировать. ведомый поиск неиспр/ ведомая функция (память неисправностей считать и стереть после ремонта). отремонтировать дверь п пр. подготовительные работы для окраски ступень s3 метал, пластик детали s3 (деталь/детали установлены. подготовительные работы для окраски (пластик детали) (деталь/детали сняты) (деталь/

и сняты) (соп . окраска нов дет s1 дверь з пр. ремонтная краска s3 крыло п пр. ремонтная краска s3 дверь п пр. ремонтная краска s3 боковина пр. ремонтная краска s3 лючок т/бака.

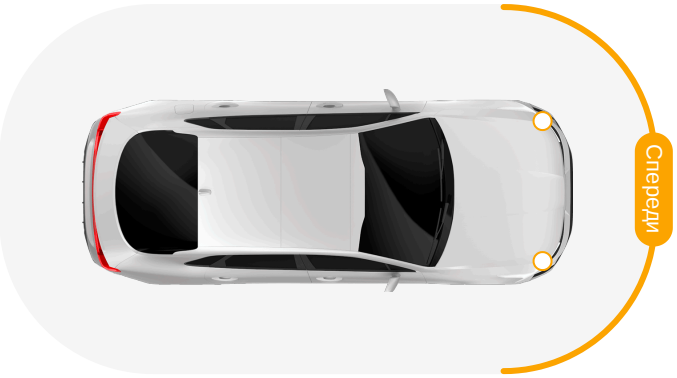
Второе происшествие

Расчёт стоимости ремонта от 15 октября 2025 года

Стоимость окраски:	5 825 ₽
Стоимость запасных частей:	22 648 ₽
Общая стоимость:	28 473 ₽

Бампер покраска новой детали

Бампер передний
Покрытие бампера переднего снятие-установка
Облицовка бампера передняя - заменить
Облицовка бампера передняя - переустановить
Облицовка бампера передняя - переустановить
Облицовка бампера передняя - переустановить
Дополнительные работы для сверления отверстий для
Крепление датчика/коврика переднего - приклеить
Радарный датчик - отрегулировать
Ведомый поиск неисправностей/ведомая функция
