Автотека
проект Avito

KIA SPORTAGE, 2018

VIN: XWEPH81ABK0021551 Госномер: P200KK98

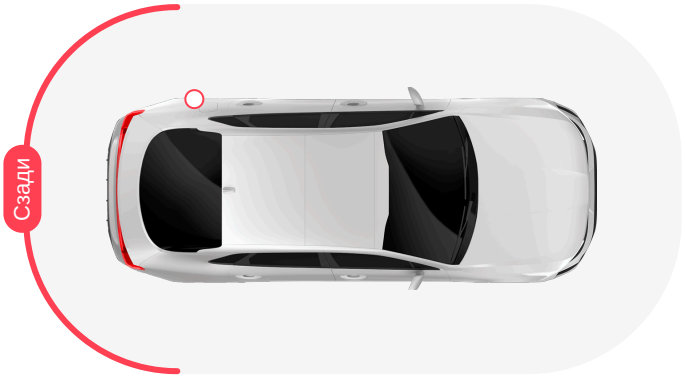
ДТП от 23 июня 2020 года

ДТП: лёгкие повреждения

Правая задняя часть бампера

Левая задняя часть бампера

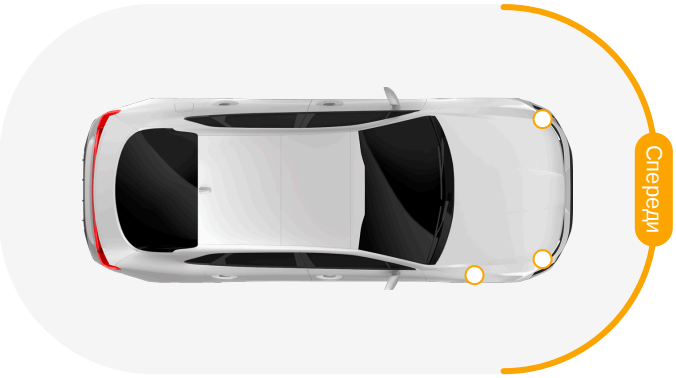
Chery Tiggo — другой участник

передний бампер

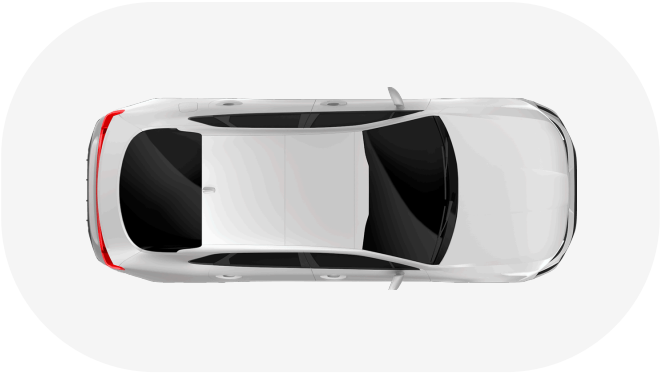
ДТП от 25 марта 2024 года

- ДТП: лёгкие повреждения

Правое переднее крыло

Левая передняя часть

Правая передняя часть

Источник Audatex: 50 291 ₽

Стоимость окраски:	20 674 ₽
Стоимость механических работ:	2 523 ₽
Стоимость запасных частей:	27 094 ₽
Общая стоимость:	50 291 ₽

Бампер передний
Кронштейн наружный правый бампер передний
Крыло переднее правое
Расширитель крыла передний правый
Фара - отрегулировать
Крыло переднее правое - снятие/установка
Бампер передний - заменить
Аккумуляторная батарея - снятие/установка
Лючок топливного бака - снятие/установка

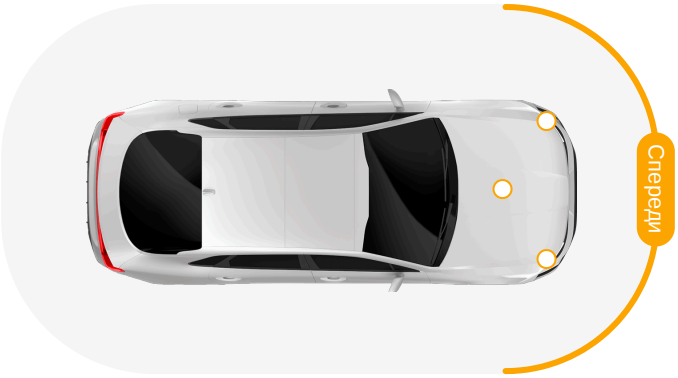
ДТП от 19 ноября 2024 года

- ДТП: лёгкие повреждения

Левое заднее крыло

Левая задняя дверь

Левая передняя дверь

Левое переднее крыло

Левая передняя часть

Источник Audatex: 278 370 ₽

Стоимость окраски:	32 419 ₽
Стоимость механических работ:	26 274 ₽
Стоимость запасных частей:	219 677 ₽
Общая стоимость:	278 370 ₽

A-стойка левая внутренняя отремонтировать
A-стойка левая, но отремонтировать

Арка колесная передняя левая отремонтировать
Дверь задняя левая отремонтировать
Порог двери наружный левый отремонтировать

Дверь задняя левая ремонт. Окраска <50%
Порог двери наружный левый ремонт. Окраска <50%
A-стойка левая временная окраска <50%
A-стойка левая наружная ремонт. Окраска <50%

Фара - отрегулировать
Крыло переднее левое - снятие/установка
Бампер передний - заменить
Петлю двери переднюю левую снятие-установка (дополнительные работы)
Дверь передняя левая - заменить
Петля/и двери передняя левая - снятие/установка
Дополнительные работы для герметика двери передней левой
Накладка порога передняя левая - снятие/установка
Защитная пленка двери задней левой - замена
Декоративная планка боковина задняя левая снятие/установка
Молдинг боковины задний снятие/установка
Колесо переднее левое - снятие/установка
