Автотека
проект Avito

От 1 окт 2026, отчёт готов

KIA RIO, 2019

VIN: Z94C241BBKR139281 Госномер: B984PA799

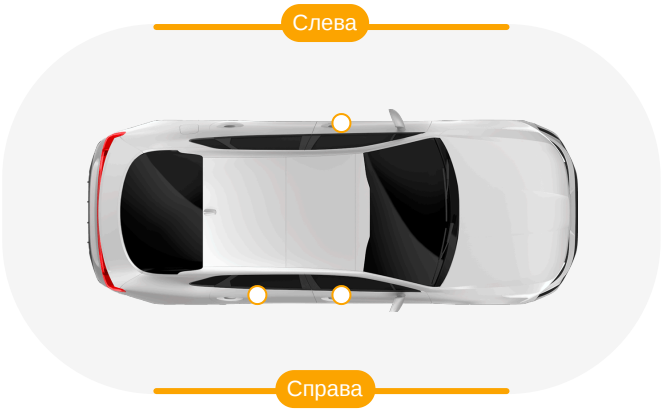
KIA RIO — автомобиль из отчёта

ДТП от 8 декабря 2025 года

Тип происшествия:
Столкновение

Регион:
ЦФО, Москва, Восточный АО, Ивановское

Повреждения

Правая задняя часть бампера
Левая задняя часть бампера
Левое заднее крыло
Левая задняя дверь
Левая передняя дверь
Левое переднее крыло
Левая передняя часть
Багажник

Расчёт стоимости ремонта от 16 декабря 2025 года

Источник Audatex: 396 331 ₽

Стоимость окраски:	64 513 ₽
Стоимость механических работ:	40 495 ₽
Стоимость запасных частей:	291 323 ₽
Общая стоимость:	396 331 ₽

Ремонт

Крышка багажника отремонтировать

Арка колеса внутренняя левая отремонтировать

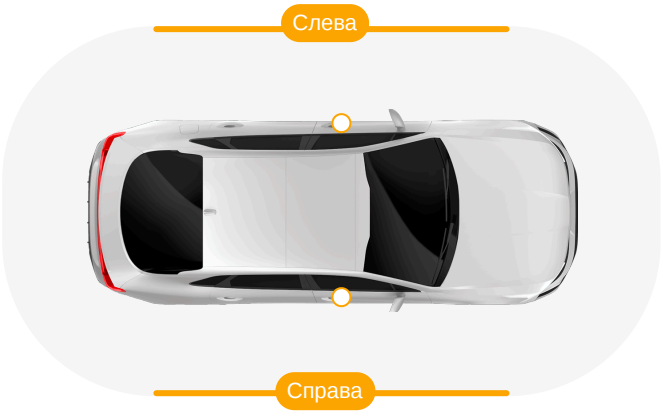
MAN — другой участник

Повреждения

Правая часть передней части кабины

Правая дверь

Левая дверь

Левая часть передней части кабины

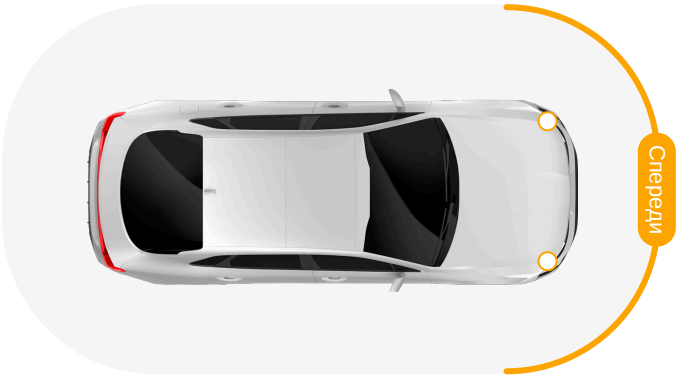
другой участник

Повреждения

Левая передняя часть

Правая передняя часть
