Отчёт от 17 марта 2026 года

Renault DUSTER, 2014

VIN: X7LHSRH8551555968

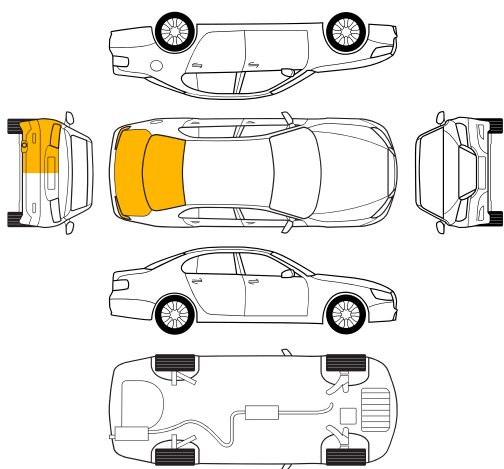
ЗАДНИЙ БАМПЕР ЗАДНЯЯ ДВЕРЬ

- Без изменения геометрии элементов кузова и эксплуатационных характеристик автомобиля

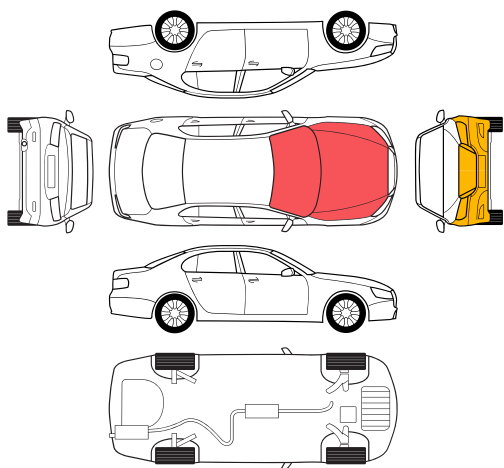
КАПОТ ПЕРЕДНИЙ БАМПЕР

- Без изменения геометрии элементов кузова и эксплуатационных характеристик автомобиля
- С изменением геометрии элементов кузова и эксплуатационных характеристик автомобиля

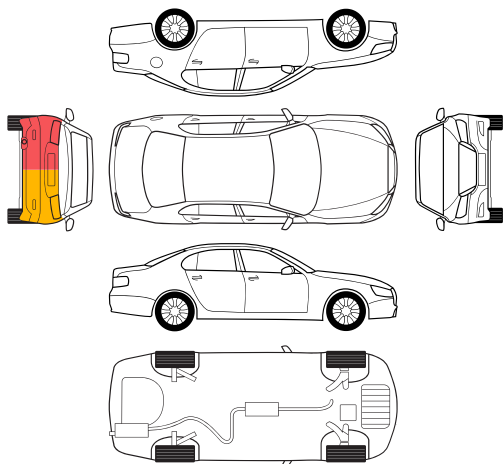
Правая задняя часть бампера

Левая задняя часть бампера

- Без изменения геометрии элементов кузова и эксплуатационных характеристик автомобиля
- С изменением геометрии элементов кузова и эксплуатационных характеристик автомобиля
