## Nissan X-TRAIL, 2012

VIN: Z8NTBNT31CS048526    Госномер: B866MY178

## Повреждения автомобиля

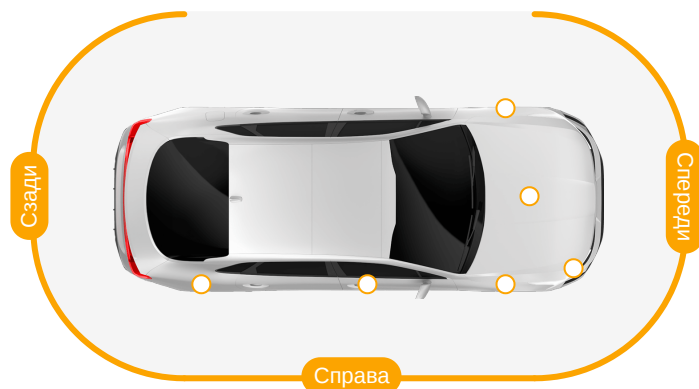
### Первое происшествие

**Окраска ремонтная (площадь повреждения детали <20-50%)**

Бампер задний ремонт окраска

**Ремонт**

Капот отремонтировать  
Панель передняя верхняя отремонтировать  
Усилитель арки колеса внутренний отремонтировать  
Дверь передняя правая отремонтировать  
Рама двери отремонтировать

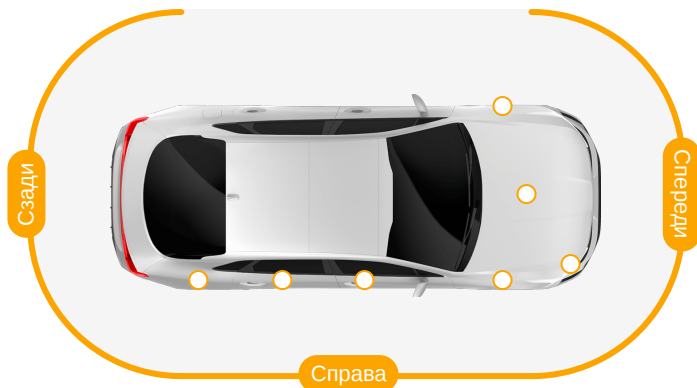
## Второе происшествие от 2 октября 2017 года

- ДТП: лёгкие повреждения

Санкт-Петербург, Невский • Столкновение • 2 участника

### Частичный ремонт

А-стойка правая отремонтировать

### Ремонт

Капот отремонтировать

Усилитель арки колесной в передний правый поотремонтировать

Крепление панель фары отремонтировать

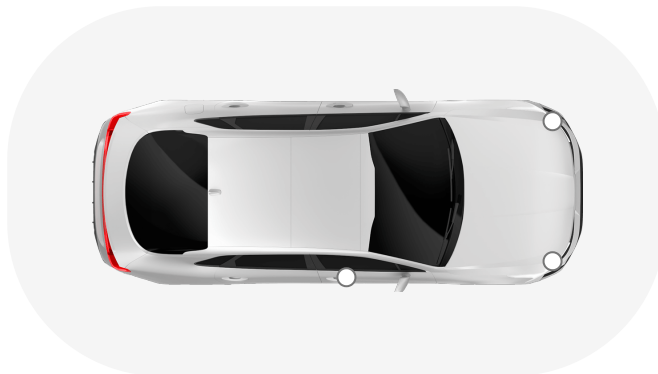
## Renault Logan — другой участник

Сравните повреждения всех участников происшествия с автомобилем из отчёта. Это поможет лучше понять, что именно произошло.

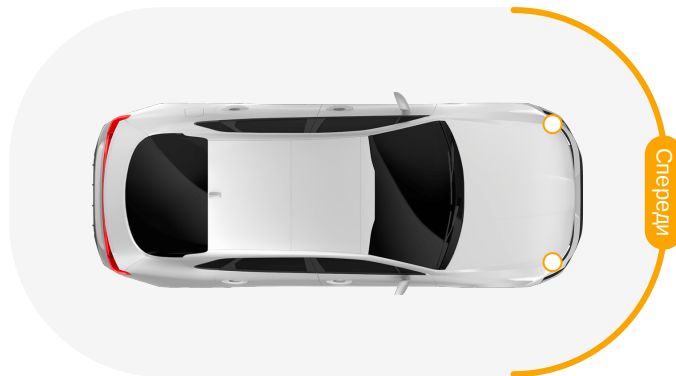
### Третье происшествие от 7 августа 2024 года

● ДТП: лёгкие повреждения

СЗФО, Санкт-Петербург, Невский • Столкновение • 2 участника

#### Повреждения

Левая передняя часть

Правая передняя часть

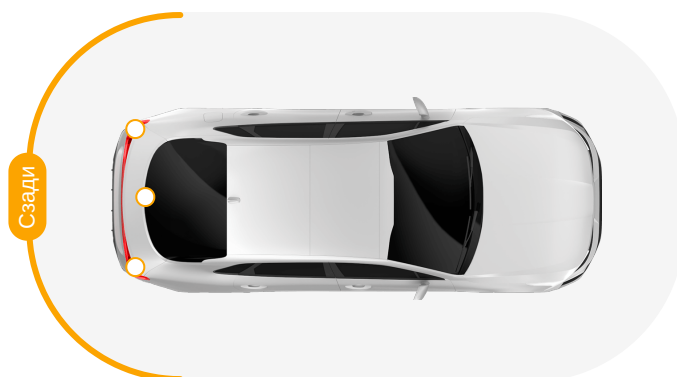
### Geely Tugella — другой участник

#### Повреждения

Правая задняя часть бампера

Левая задняя часть бампера

Багажник

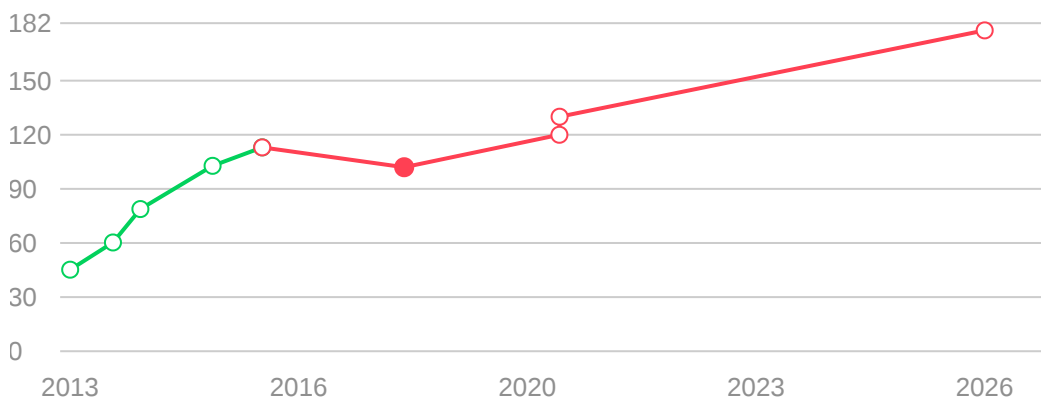
## Пробег

**от 188 864 км** ● Похоже, скручен

Расчёт уже включает возможную скрутку — не менее 11 000 км. В реальности пробег может быть больше.

### ● 102 000 км — похоже, скрутка

Пробег резко снизился. Так бывает, когда его скручивают, чтобы скрыть реальный износ авто.

113000 → 102000
